6.最終沈殿池 大平処理場
一時水深2m水没のため車両等多数漂着

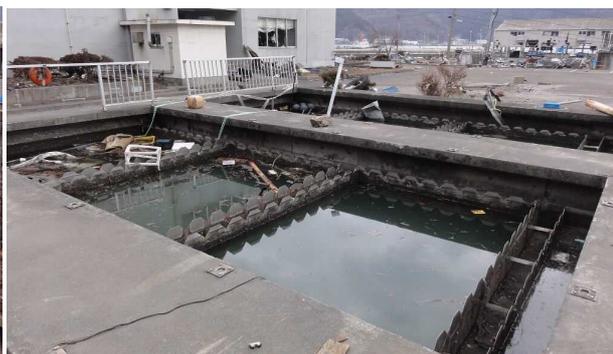
流出部水面付近は目立った損傷なし

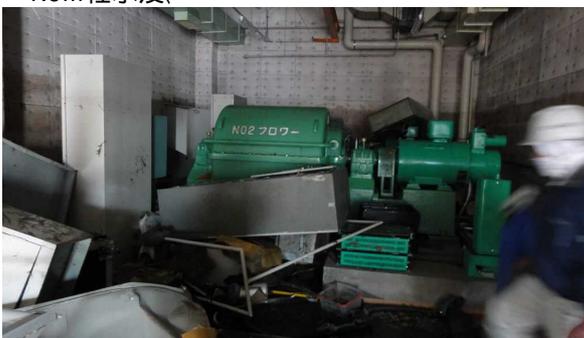
7.曝気ブロウ 1.5m程水没

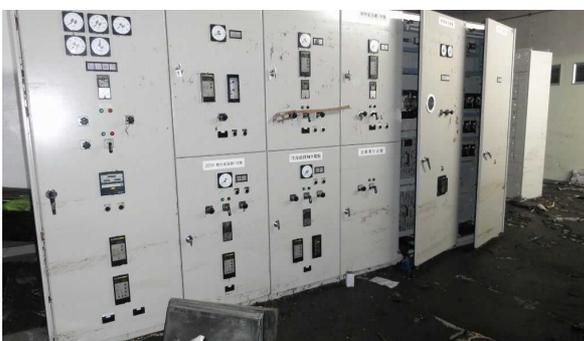
8.電気設備 大平処理場
受変電設備 下は泥 操作ノブに流木(枝)が乗っている

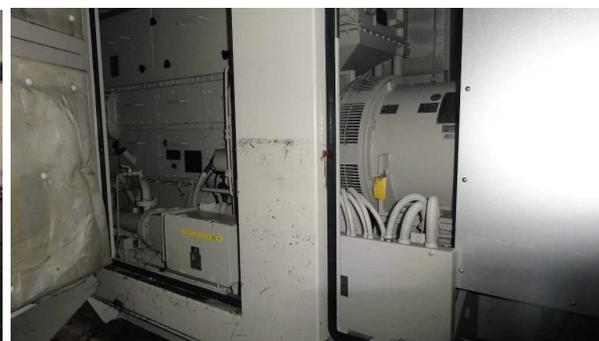
自家発パッケージ内部にも海水が流入

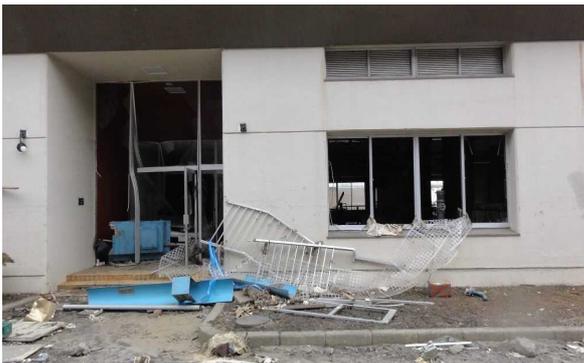
9.建屋 出入口・窓はほとんど破損

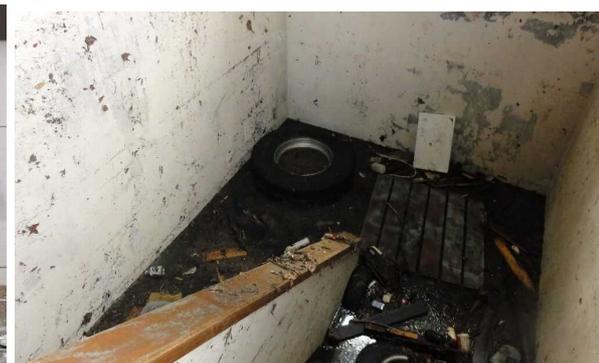
地階の設備はすべて海水に水没
