釜石市下水道課 設備被災状況概要写真

嬉石ポンプ場

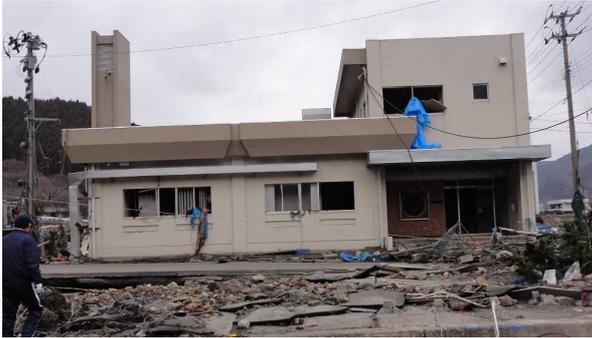
嬉石漁港に面して周辺地盤も流水で大きく陥没

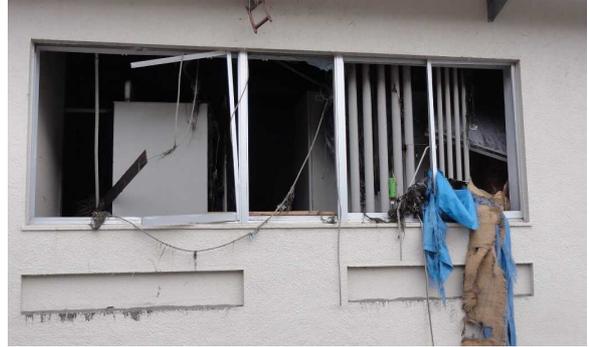
2mレベルまでの防潮対策はしてあったが、2階の窓も破損し、2階の盤も上部まで浸水

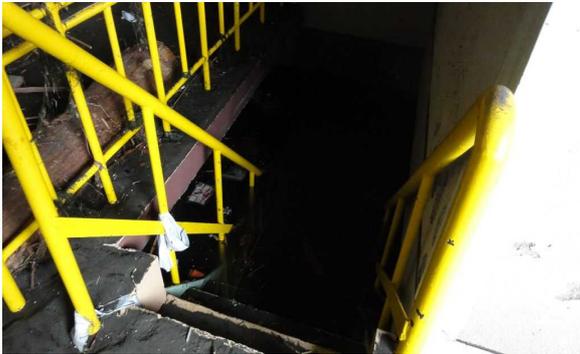
地階ポンプ室も完全に水没(海水)

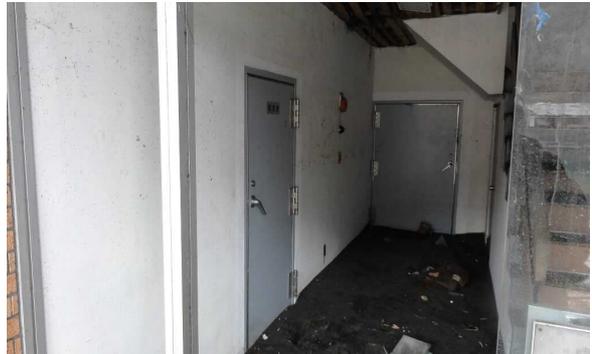
1階廊下には灯台仕様のドアを付けていたが窓から内部に流入したため防御できなかった。

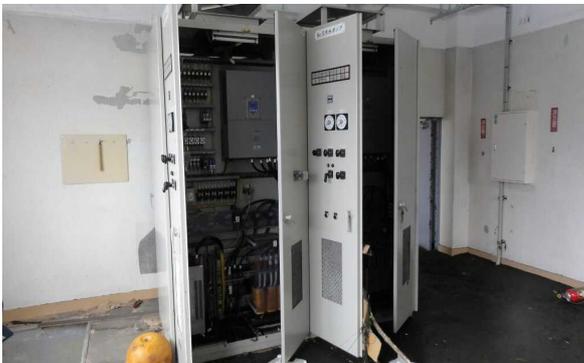
2階も天井付近まで浸水

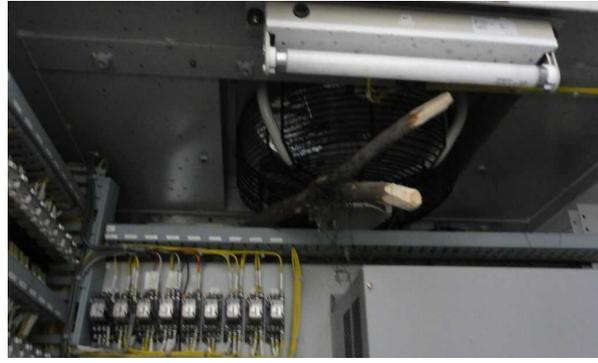
盤内の天井にも流木(枝)が引っかかっている

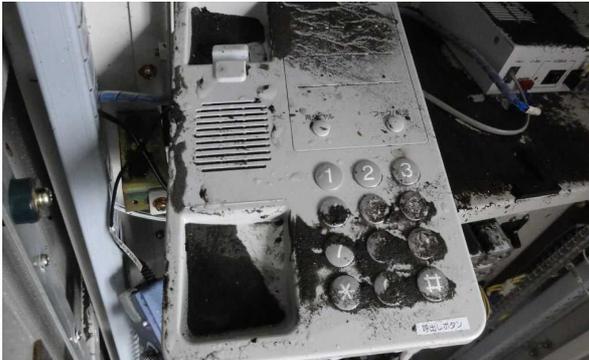
通信の盤内受話器も汚水が付着

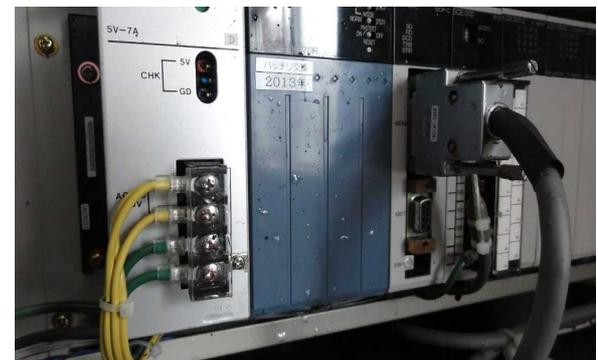
盤内機器も点検時点で海水の水滴が付着
