汐立ポンプ場

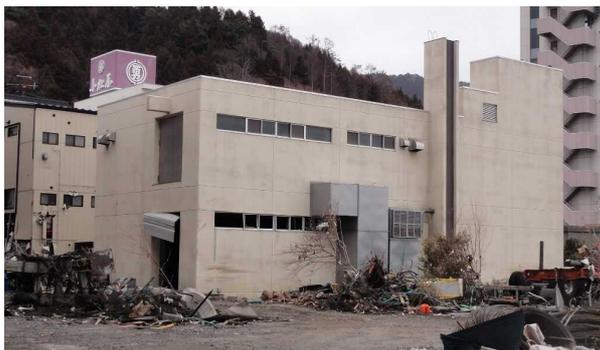
建屋開口部は、2階階段の窓まで破損

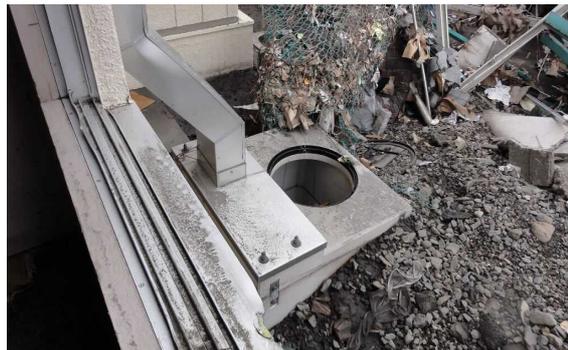
外部受電設備も周囲地盤が流出

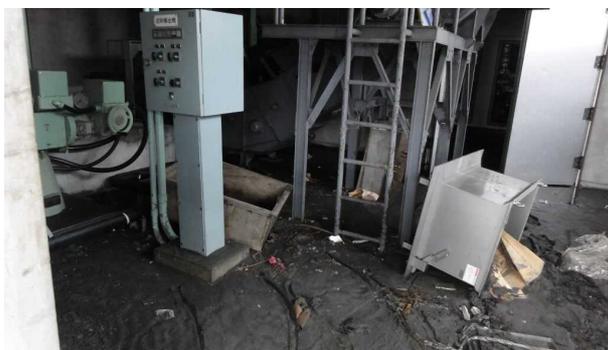
沈砂設備のある1階も浸水と泥水

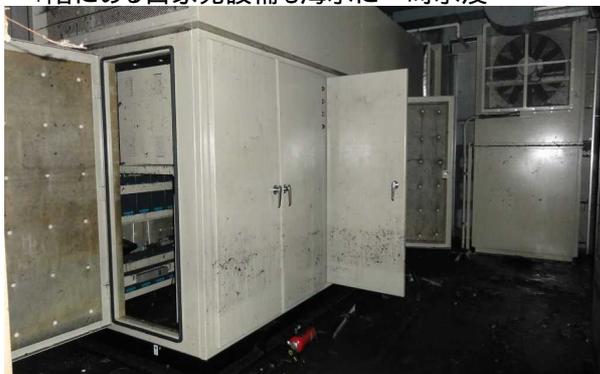
1階にある自家発設備も海水に一時水没

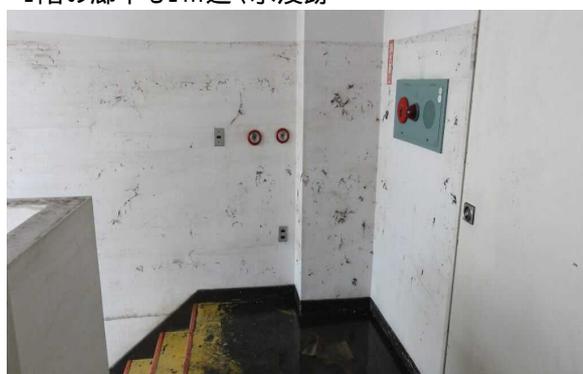
2階の廊下も2m近く水没跡

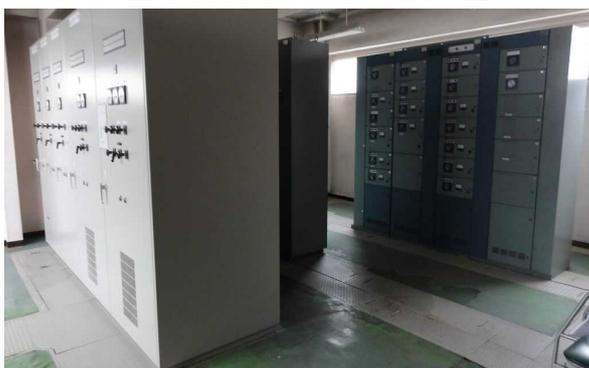
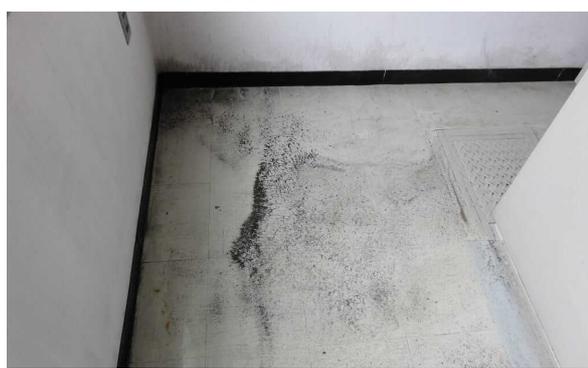
2階電気室は床面すれすれまで浸水、盤自体は無事床面にわずかに水がきた跡あり
