鵜住居雨水排水ポンプ場

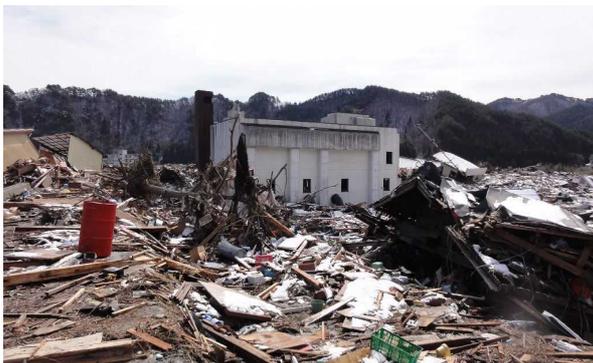
機場の西側。左が鵜住居川堤防右岸 周辺建物はすべて流失 機場の東面。開口部はすべて破損

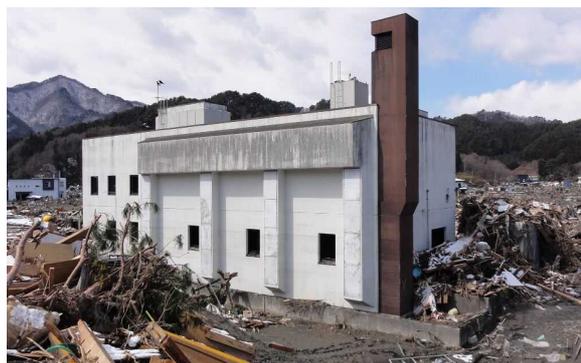
南面。流入井付近も破損家で覆われている

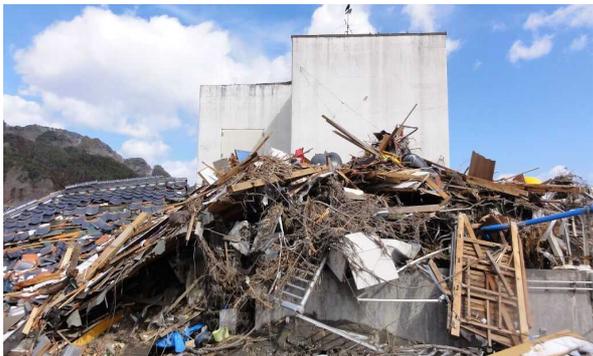
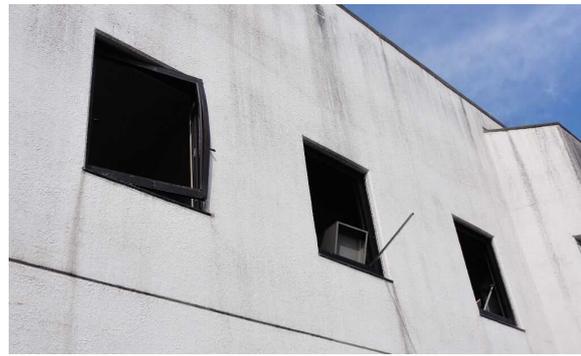
2階窓も全損 内部は調査できず

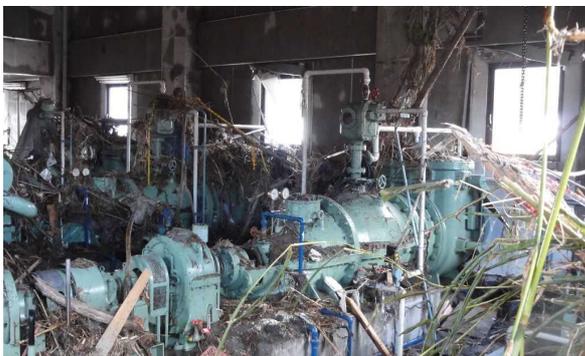
主ポンプ室内。

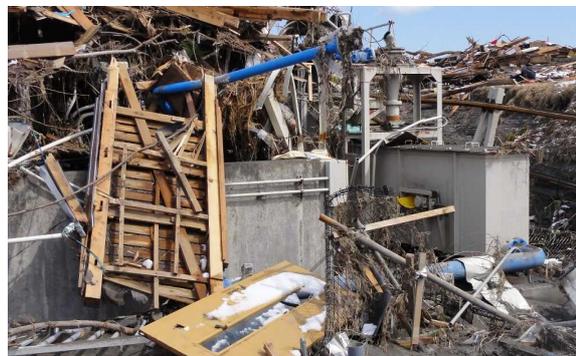
沈砂除去設備

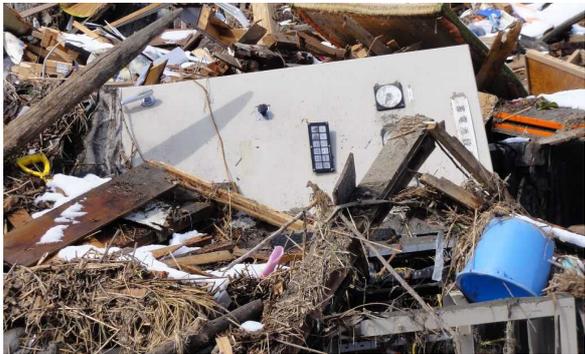
機場内から流出した直流電源盤

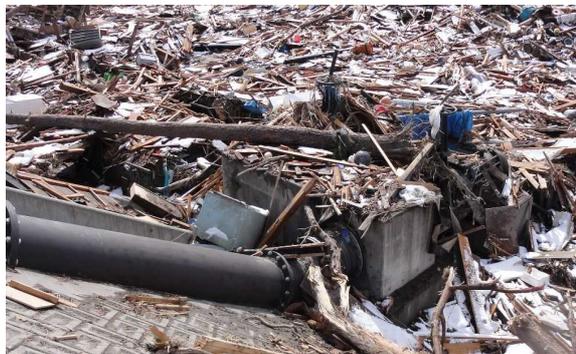
第二排水機場。弁等破損。電気設備は全て流失
