大平処理場被災前後比較写真

大2

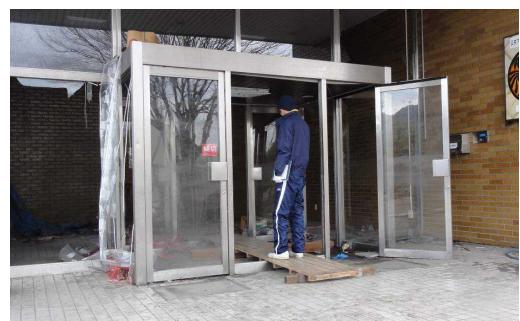
管理本館

1階開口部全て
被災。右は玄関
風除室

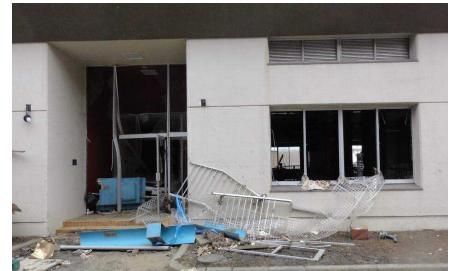
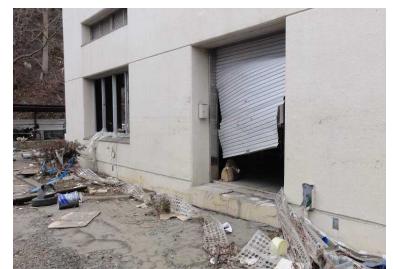
汚泥処理棟

1階開口部破損。
右上 = 正面玄関
右下 = 搬入口
シャッター

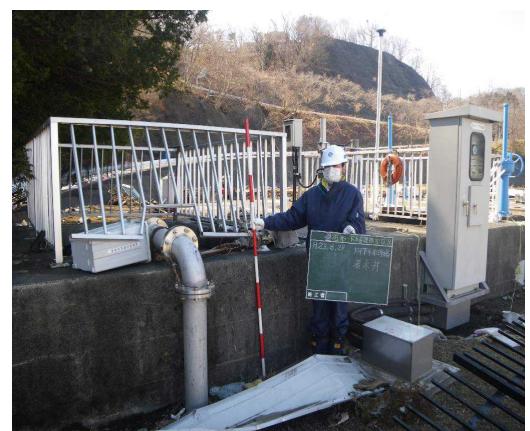
着水井
(水処理設備)

付帯する計器、
マンホールポンプ制御盤が被災

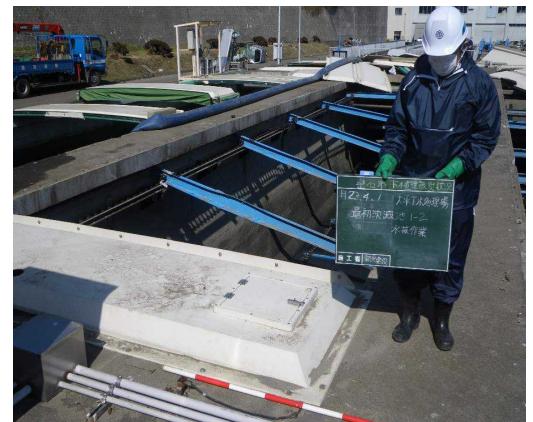
最初沈澱池
(水処理設備)

覆蓋流失破損、
掻き寄せチェー
ン損壊
