大平処理場被災前後比較写真

大5

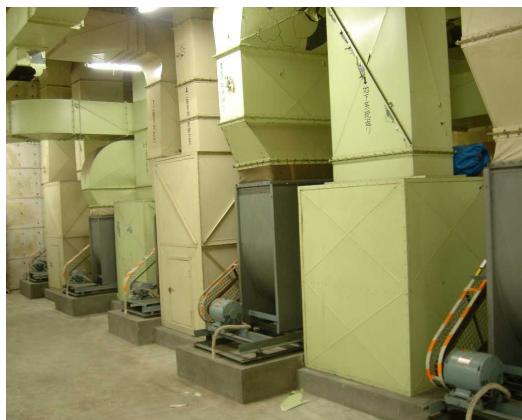
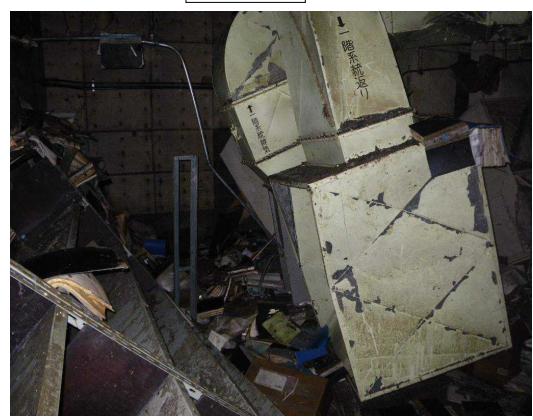
給排風機室
(管理本館地階)

ダクトとファンは全壊。工事記録等の資料収蔵物も汚泥に浸漬して全損。

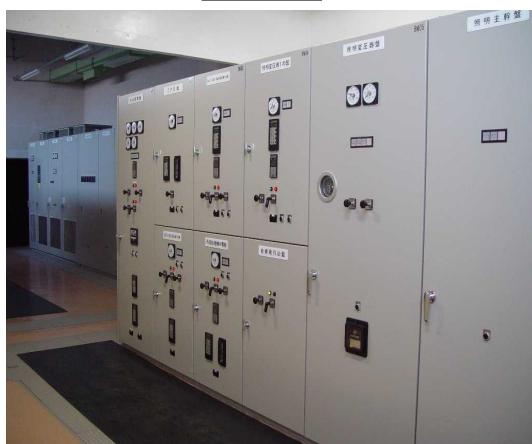
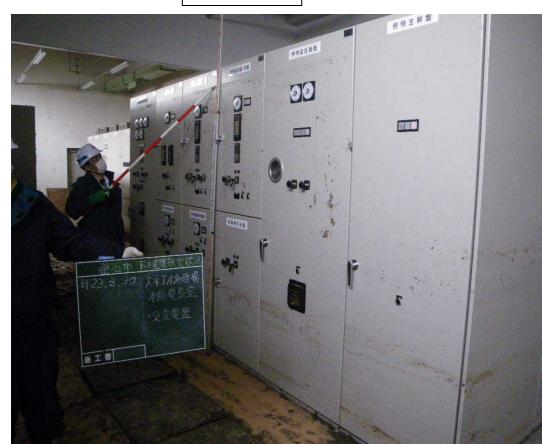
電気室
(管理本館1階)

床上2m以上浸水(右写真ポールの先)で、1階の電気設備は自家発を含めて全損。

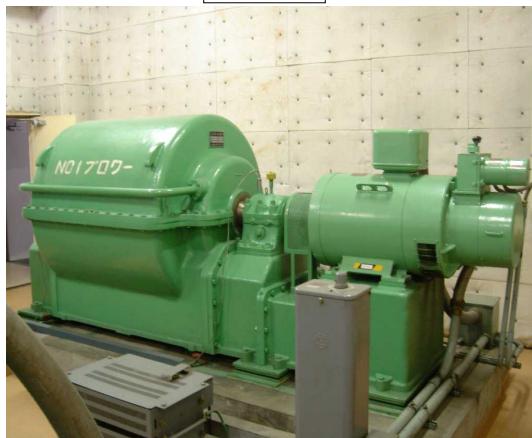
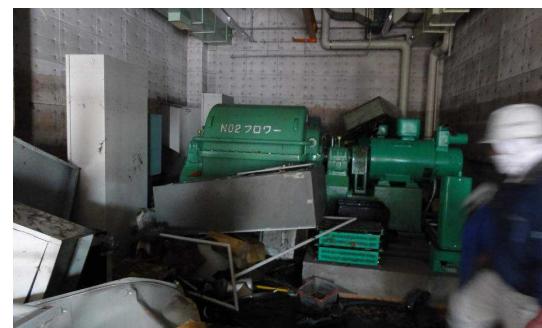
送風プロワ
(管理本館1階)

モーター含む全体水没、起動関係補機や操作盤も損壊。瓦礫やロッカー等流入

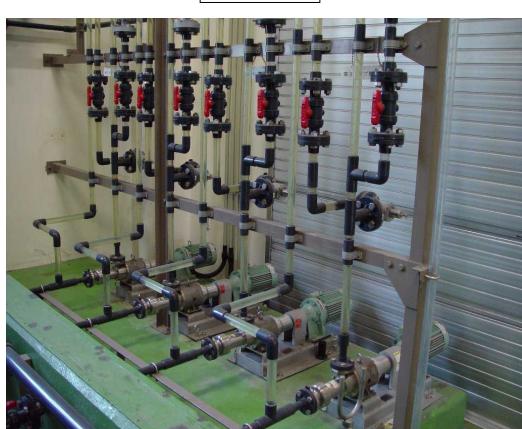
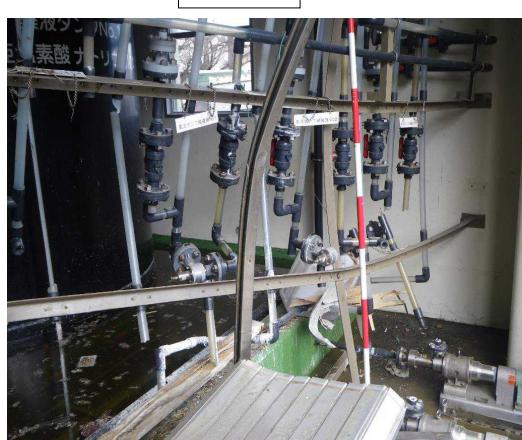
滅菌薬注設備
(滅菌棟)

配管・弁類破損、注入ポンプ・盤水没、タンク移動
