大平処理場被災前後比較写真

大3

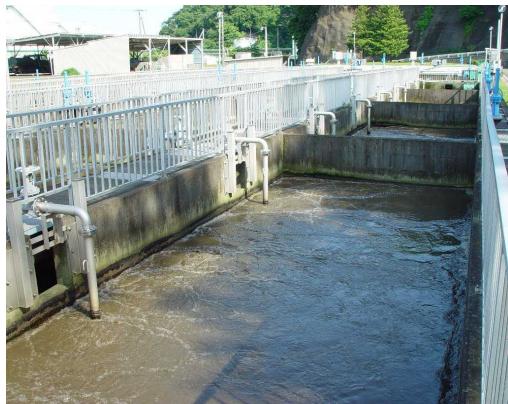
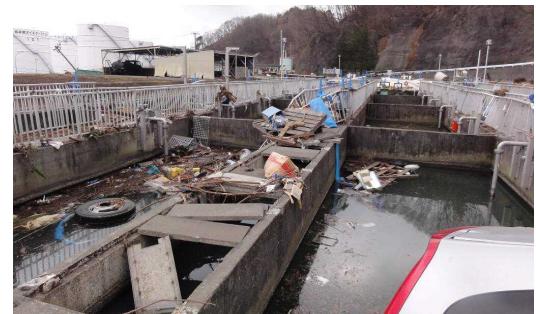
曝気槽
(水処理設備)

瓦礫・車両転落、
活性汚泥流失

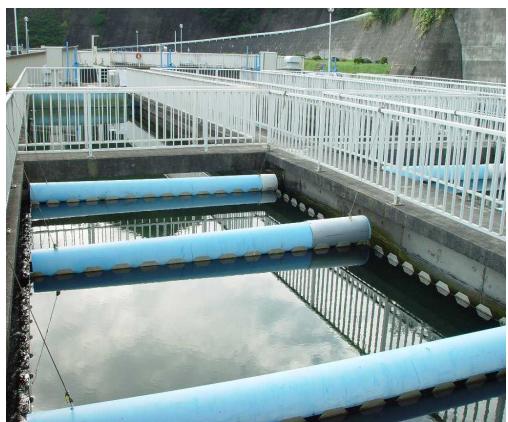
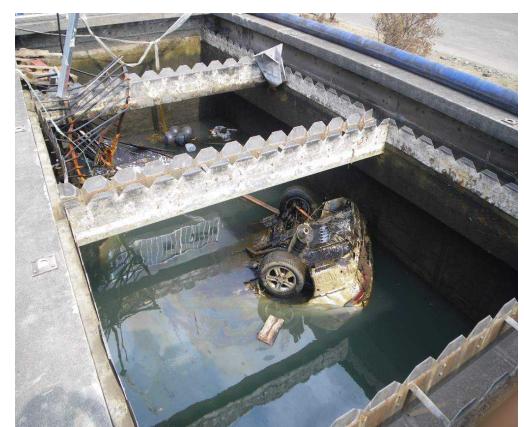
最終沈澱池
(水処理設備)

車両転落、搔き
寄せチェーン破断

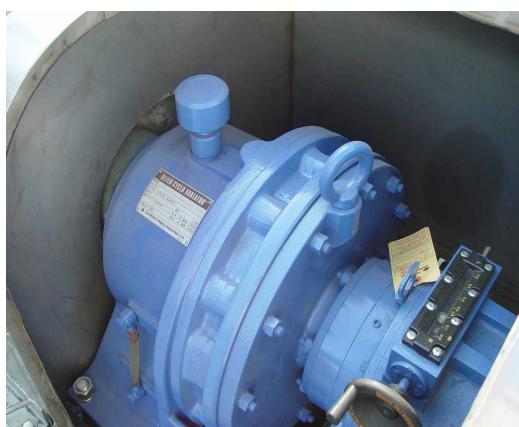
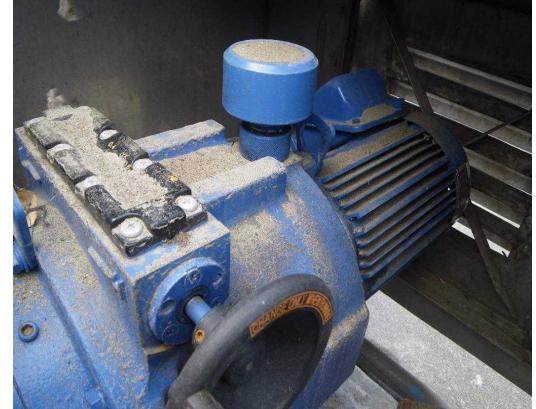
搔き寄せ駆動機
(水処理設備)

水没、整備・部
品交換要

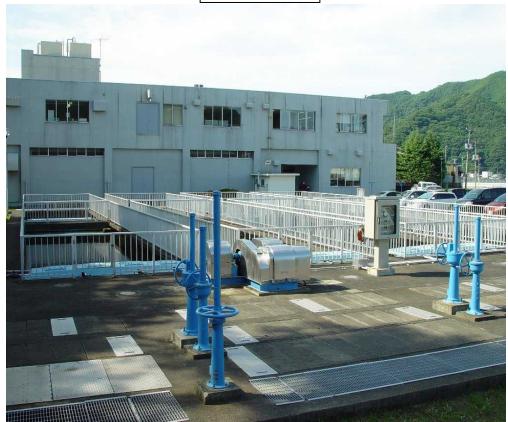
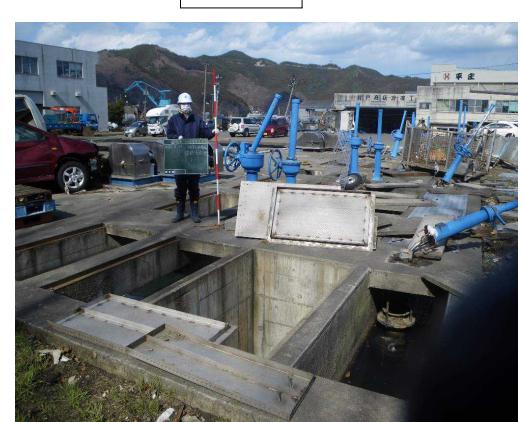
最終沈澱池流入
ゲート
(水処理設備)

操作部倒壊、水
路蓋流失
