港町2号線道路整備状況について

港町2号線道路整備の概要について

工事の進捗状況と今後の予定について

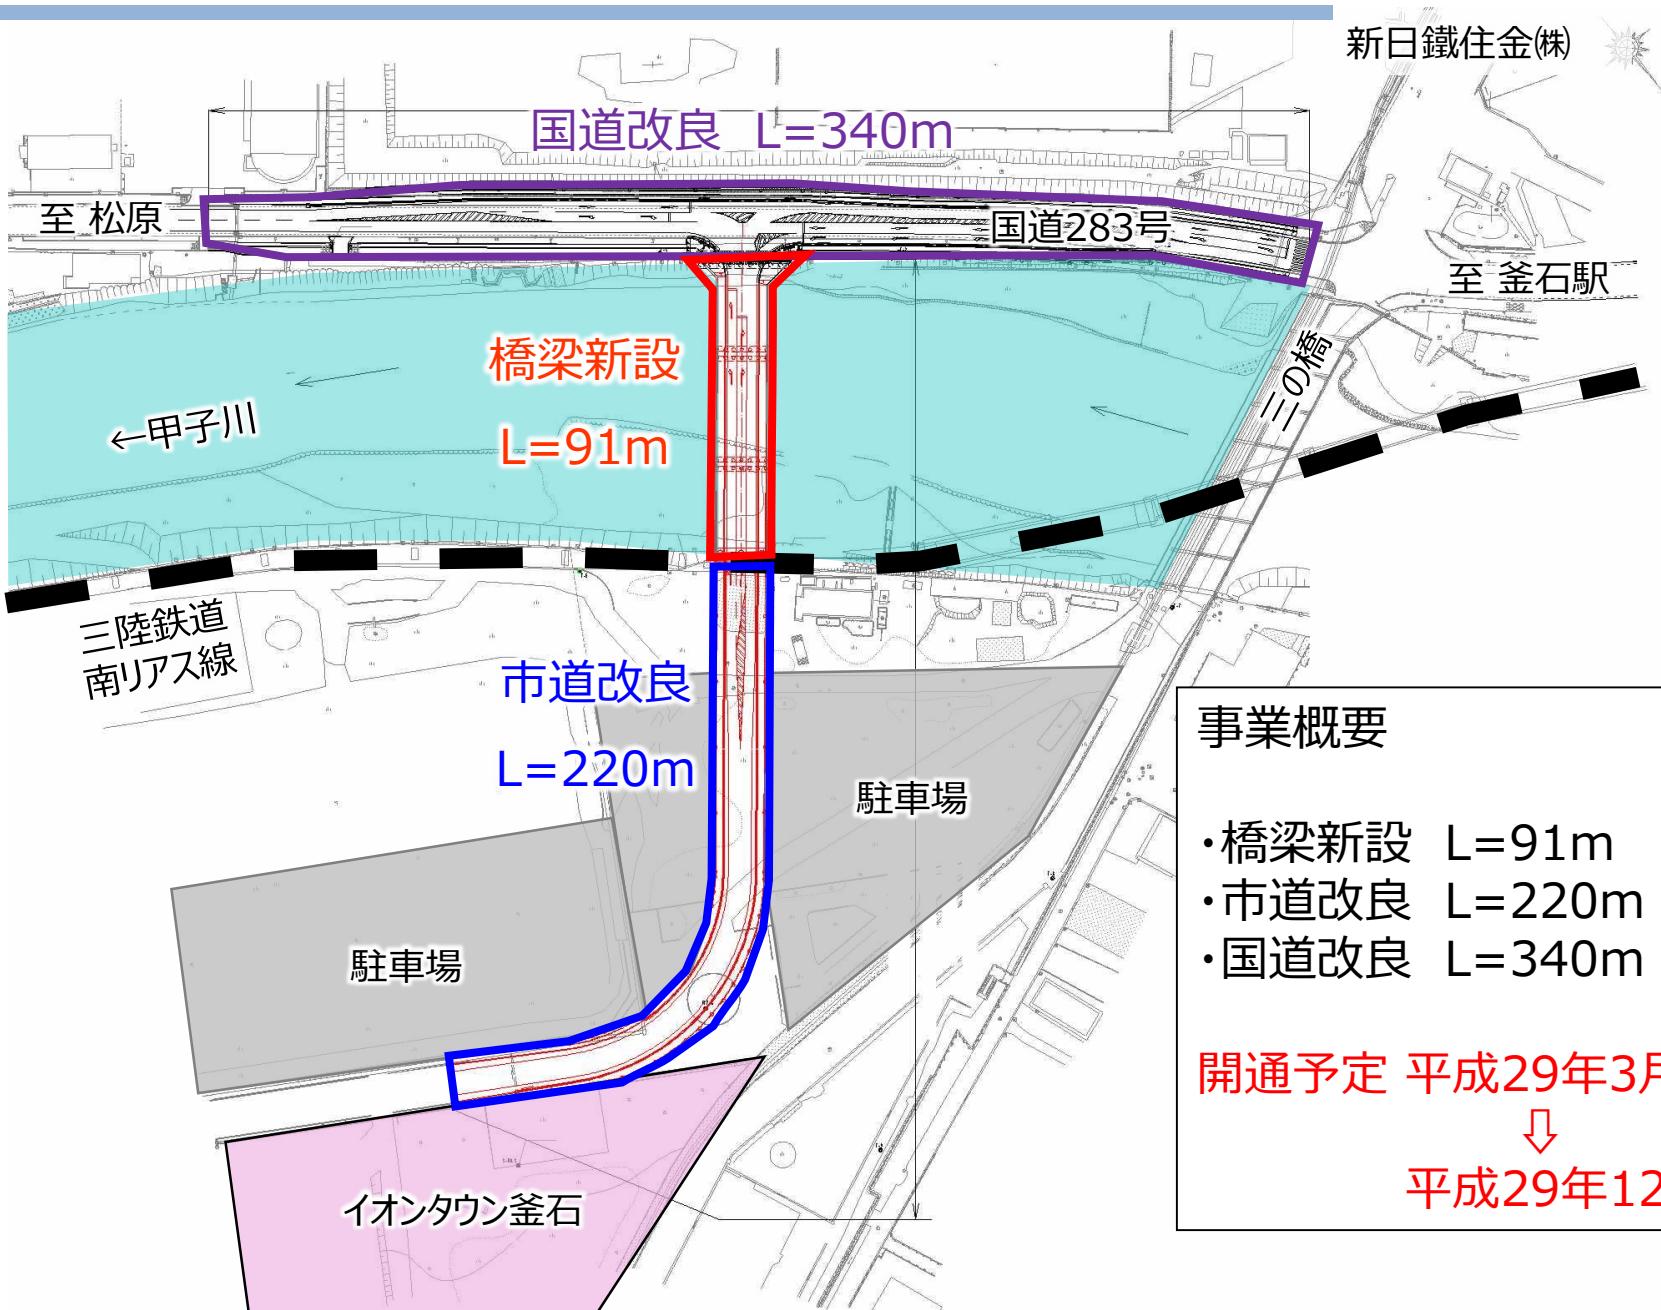
上部工
H29.12 完了予定

市道側

橋台①
完了

橋脚①
完了

橋脚②
完了

国道側

橋台②
H29.2 完了予定

市道改良
構造物設置完了

国道改良
拡幅完了

橋桁製作
完了

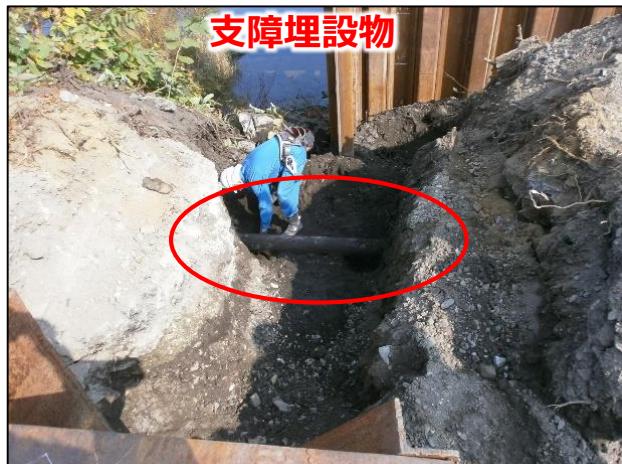
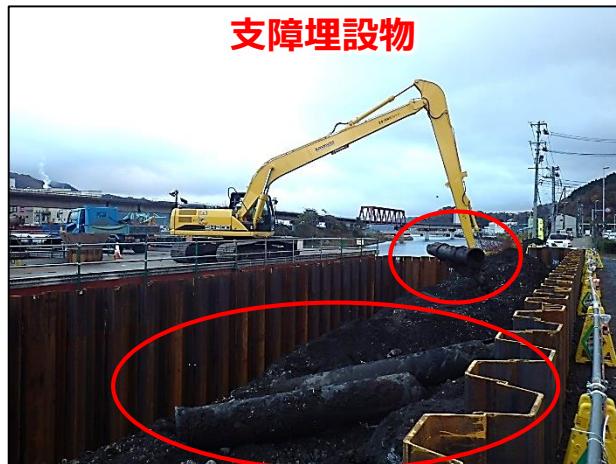
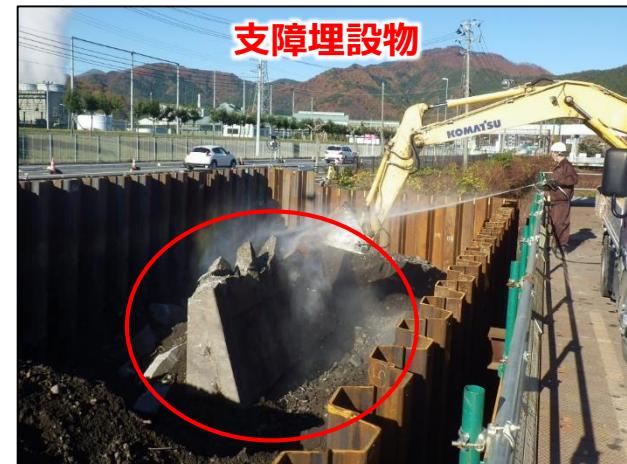
遅延理由①

「橋台②（国道側）の遅延」

- 地盤が想定以上に硬かったことから、鋼矢板の打込みや掘削作業に通常以上の時間を要しました。 (+約1ヶ月)
- 施工箇所に多数の支障埋設物があり、その所有者確認や狭所での撤去処理作業に想定外の時間を要しました。 (+約2ヶ月)

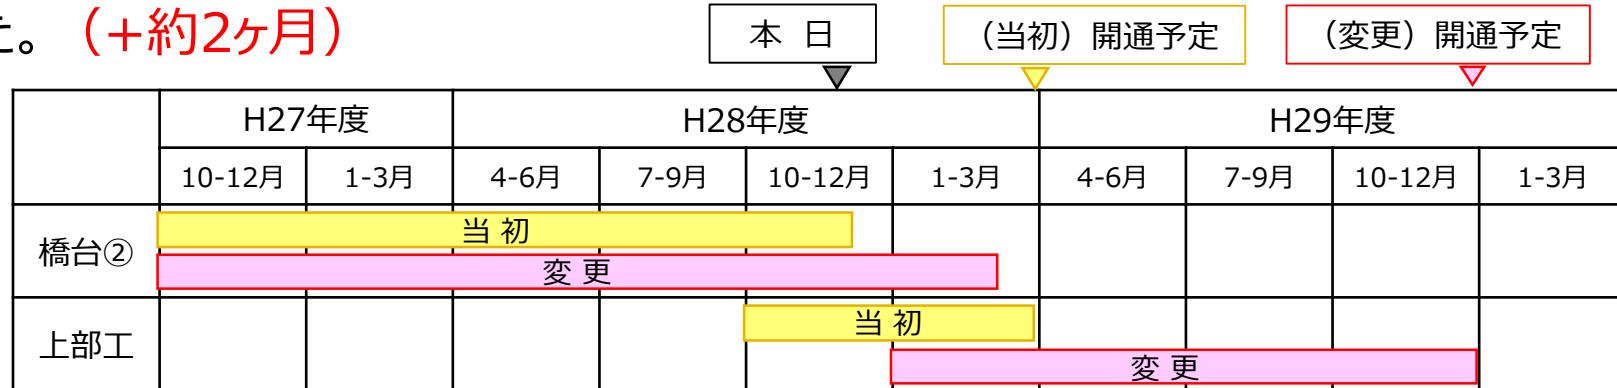
遅延理由②

「上部工の遅延」

- 上部工の工法選定にあたっては、「洪水時の安全性」、「国道への摺り付け」、「鉄道高架橋の下越し」という厳しい制約条件により、「特殊な橋桁と架設工法」を採用しましたが、架設工法の施工プロセスを照査した結果、所要日数が当初の予定に対し増加する見込みとなりました。 (+約4ヶ月)
- 「国道との摺り付け」や「インフラ管路の設置」に関する工程を照査・調整した結果、同時並行作業が困難であることが判明し、想定外の時間を要する見込みとなりました。 (+約2ヶ月)
