マンホール等被災調査範囲 3月19日時点まで

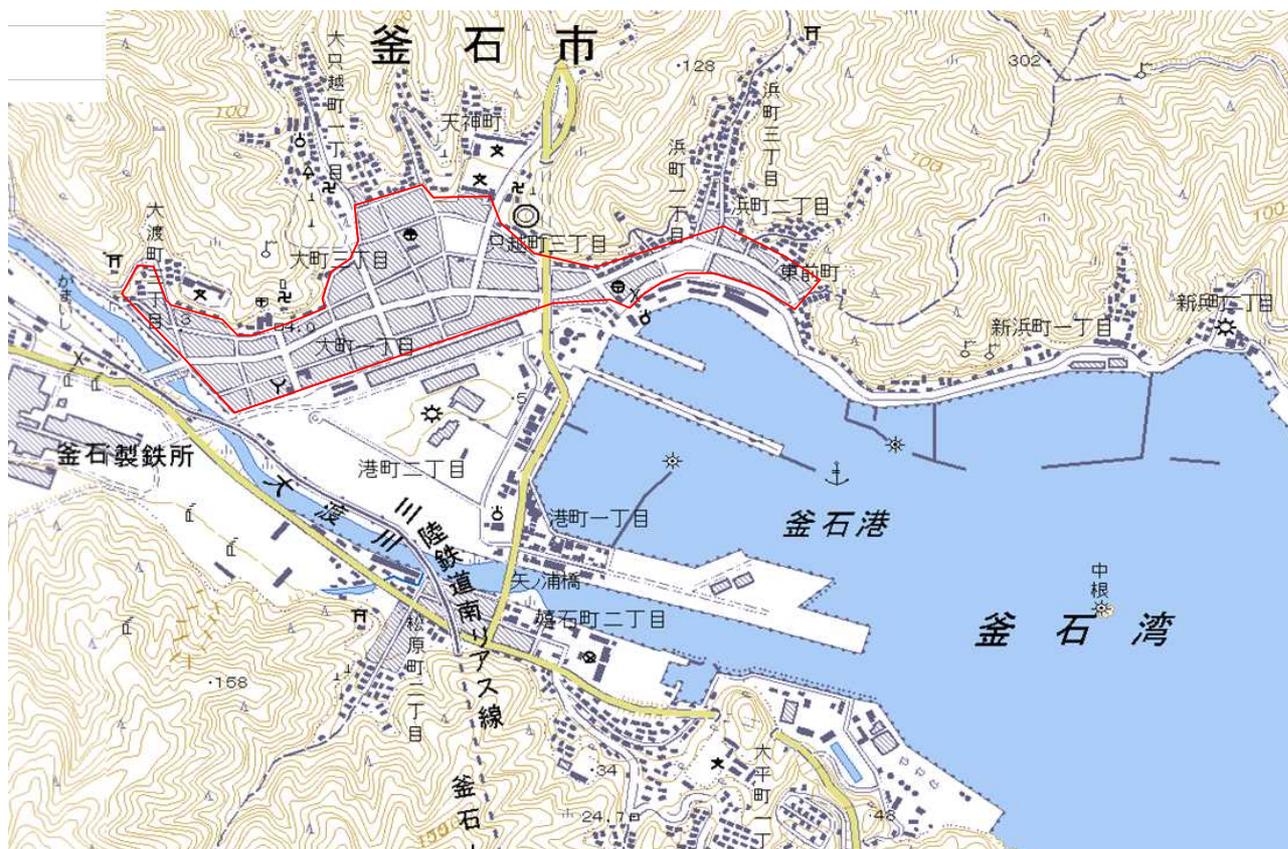
1. 調査可能であった範囲の中で、マンホール蓋損壊箇所数箇所あり
対応可能箇所は対応済みなので、危険なところは現時点では無い
瓦礫が残っている箇所のマンホールは確認が出来ないが、順次確認を進める予定。
2. 地盤の液状化現象によるマンホールの浮き上がりは観察されていない。一部周辺地盤沈下がある。
3. マンホール間の管路に土砂等流入物の恐れがあるが、現時点では確認できない。
4. 津波被災区域以外(地震のみ)のマンホール、管路については、若干のひびがあるところがあるが、目立った被害は無かった(上平田処理区)。
